**ESCUELA SUPERIOR POLITÉCNICA AGROPECUARIA DE MANABÍ
MANUEL FÉLIX LÓPEZ**

**INFORME DE TRABAJO DE TITULACIÓN
PREVIA LA OBTENCIÓN DEL TÍTULO DE INGENIERO
EN MEDIO AMBIENTE**

**TEMA:
MORTALIDAD DE LA FAUNA SILVESTRE POR EFECTO
VEHICULAR EN LA CARRETERA CALCETA-QUIROGA**

CALCETA, OCTUBRE DE 2021

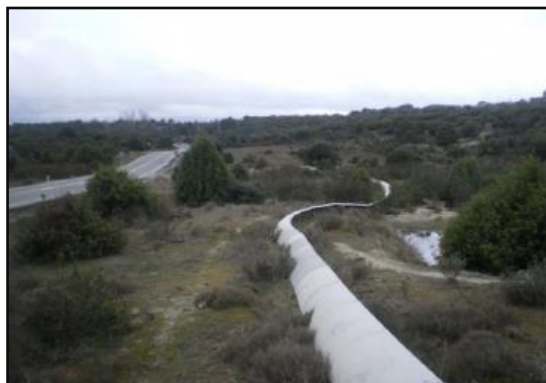
Cerramientos para anfibios: el cerramiento hacia los pasos de fauna de anfibios debe instalarse preferentemente en la base de los terraplenes sobre los que discurre la vía, se prefiere para este caso que las vallas se encuentren

enteramente verticales ya que, caso contrario, dificulta el avance de los animales. Los extremos del vallado deben doblarse hacia el exterior de la vía para orientar a los animales nuevamente hacia el medio natural, en caso de que no se desplacen en el sentido de los pasos (Bolívar y Guerra, 2014). El cercado para anfibios debe tener una maya de 100m de longitud y 40cm de alto y enterrada 15cm; de lámina de sarán o material geotextil (Araya *et al.*, 2015).

Figura 1.2. Cercamiento para anfibio, carretera Torrelodones-Hoyo de Manzanares. Madrid
Fuente: Nerea Aizpurúa, 2010

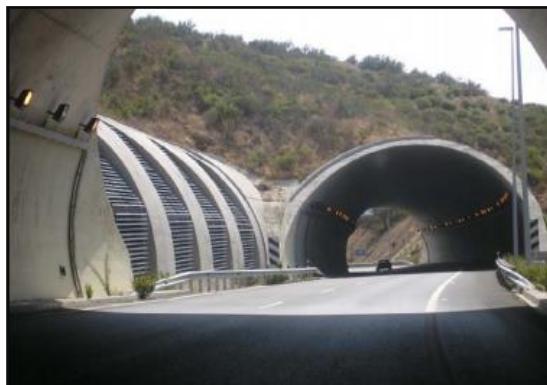
Para su construcción se recomienda un ancho mínimo de 80m., si se desea construir en terrenos llanos, los accesos serán rampas con pendientes de 15-25%; para un drenaje adecuado, deberá tener una pendiente de 2-3% a partir de los laterales del ecoducto, los laterales deberán estar cubiertos de tierra con un mínimo de 1m de altura, además toda la estructura deberá estar cubierta con la vegetación autóctona de la zona (Cano, 2016).

Figura 2.2. Falso túnel. Autovía jerez – Los Barrios. Cádiz
Fuente: Nerea Aizpurúa, 2010

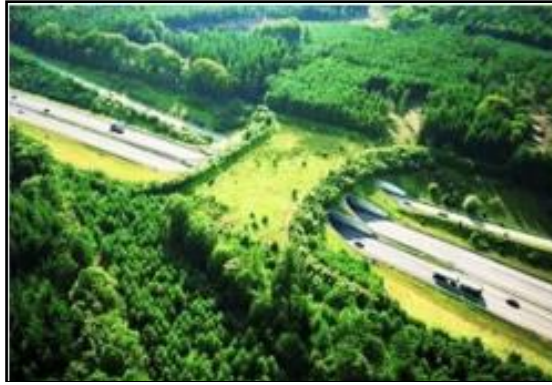
Son estructuras específicamente montadas para permitir el desplazamiento de fauna por arriba de las vías y que están pensadas para acoplar poblaciones; para garantizar su funcionalidad, se sitúan en las partes de desplazamiento habitual de la fauna y a pesar de ser estructuras más angostas, se aconseja un ancho estándar de 40-50 m, aunque puede disminuir hasta un mínimo de 20 m para especies como el jabalí o corzo ya que no son especies amenazadas. Estos tipos de pasos superiores suelen construirse sobre las carreteras de alta capacidad (Herranz, 2016).

Figura 2.3. Ecoducto de Woeste Hoeve, Holanda

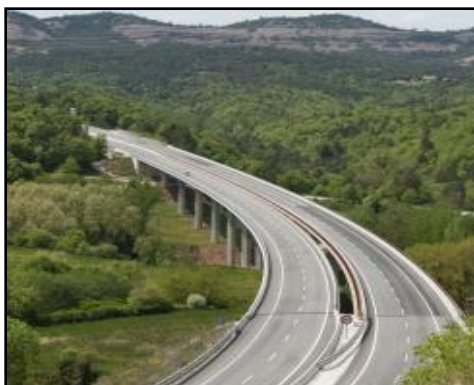
Para el diseño de los viaductos, las dimensiones suelen tener una altura mínima de 5m, 10m si se trata de salvar un entorno forestal; además, es importante mencionar que si el viaducto atraviesa un río, este deberá ser superior a 10m en cada uno de sus márgenes preservando, primordialmente, la vegetación ribereña (Ruiz, 2017).

Figura 2.4. Viaducto de Osormort, Parc del Montsen
Fuente: (Arqued, 2020).

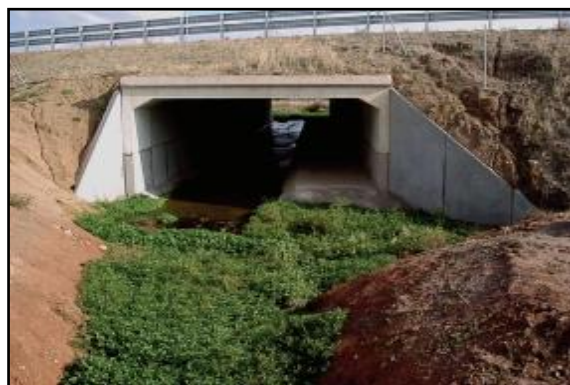
Estos pasos son utilizados principalmente por ungulados (jabalí y cérvidos), carnívoros (lobo, lince, oso...) y lagomorfos (conejo y liebre), aunque diversas especies de anfibios y reptiles también hacen uso; las dimensiones mínimas que normalmente tienen dichos pasos son: 15m de ancho, 3-4m de alto y un índice de apertura (ancho x alto / longitud) superior a 1.5. sin embargo, la gran desventaja que muestran al ser pasos inferiores en relación con los acueductos o los viaductos es que permanecen ambientados por las condiciones de luz y agua que disminuyen la existencia de vegetación (Arqued, 2020).

Figura 2.5. Pasos inferiores específicos. autovía A-5, Madrid
Fuente: (Mata, 2007)

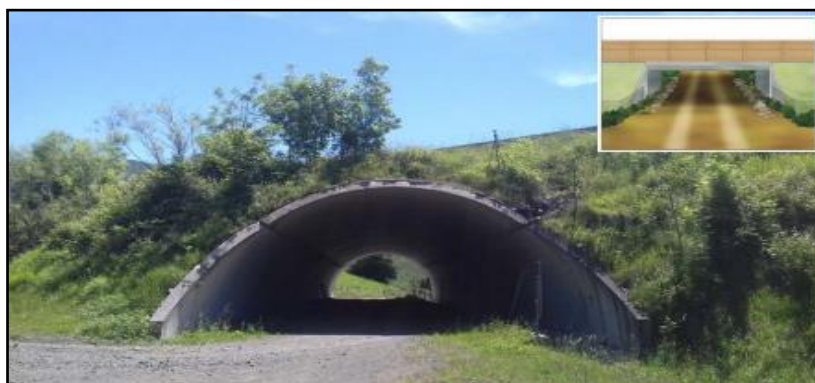
Son estructuras en las que se combina el paso de la fauna con el tránsito de personas y la circulación de vehículos; para que esto sea viable el paso deberá de tener 10m o más de ancho, o en su defecto, no superar una longitud de 25-30m. Es sustancial tener en cuenta que el uso combinado de dichos factores

Figura 2.6. Paso interior mixto en la autovía de la meseta, Cantabria
Fuente: (Ruiz, 2017)

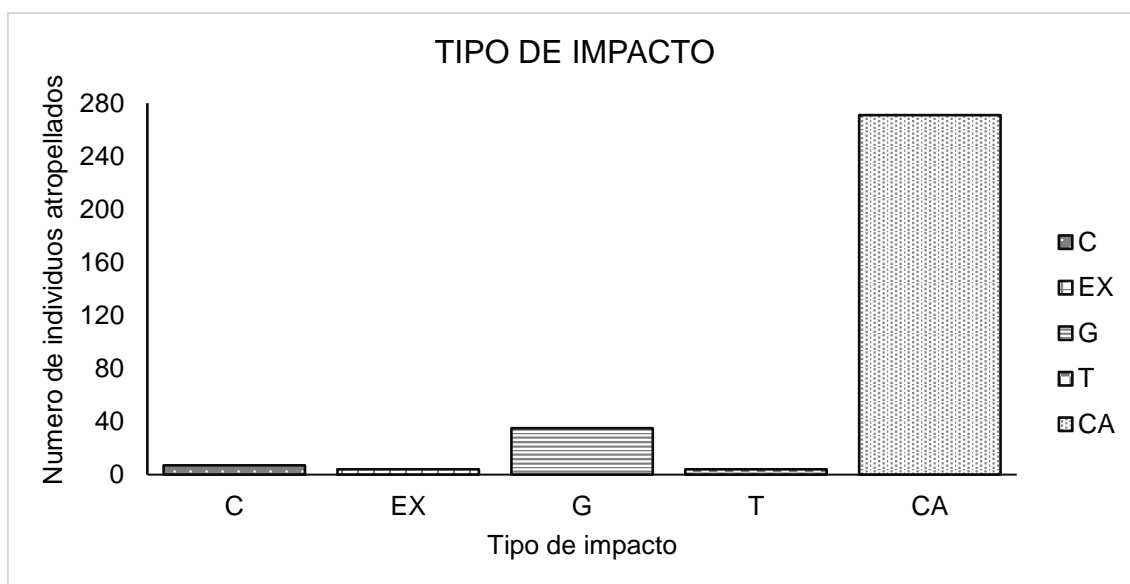
Tipo de impacto	Individuos atropellados
C	7
EX	4
G	35
T	4
CA	271
Total	321

Gráfico 4.2. Tipo de impacto que presenta el animal

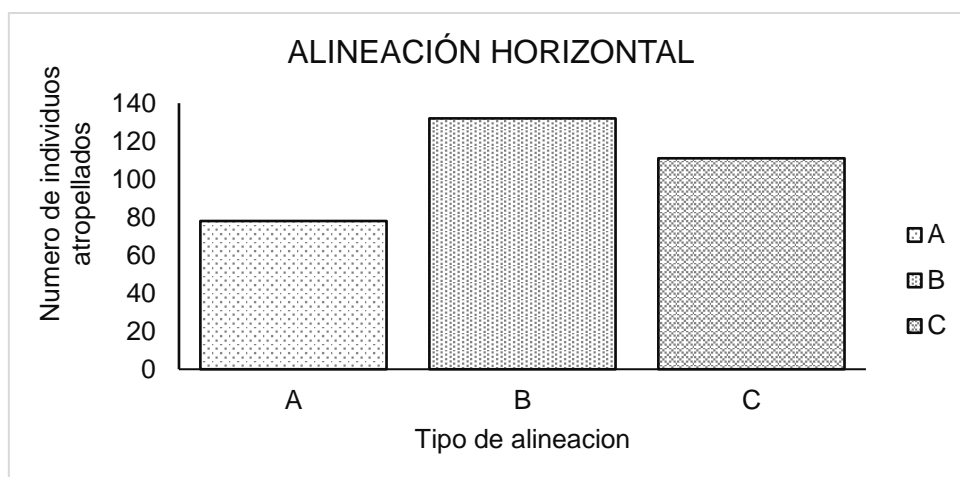
Alineación horizontal	Individuos atropellados
A	78
B	132
C	111
Total	321

Gráfico 4.3. A.H. de la carretera

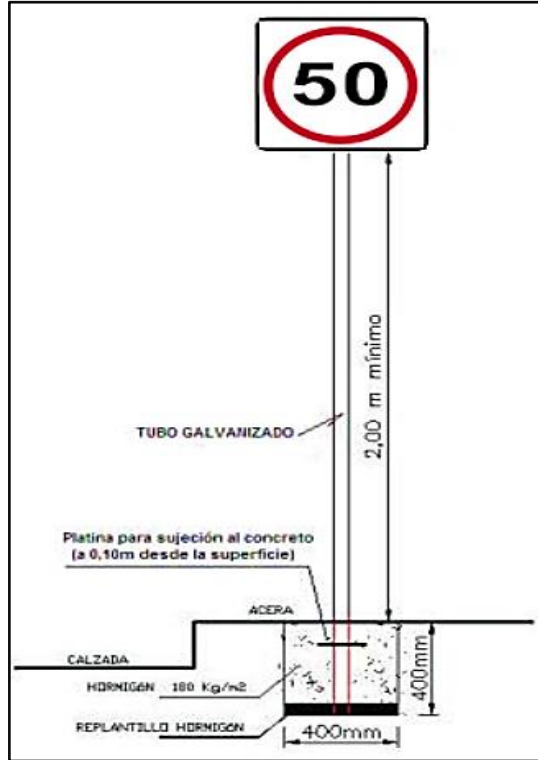
Anexo 14.4. Señal de velocidad máxima

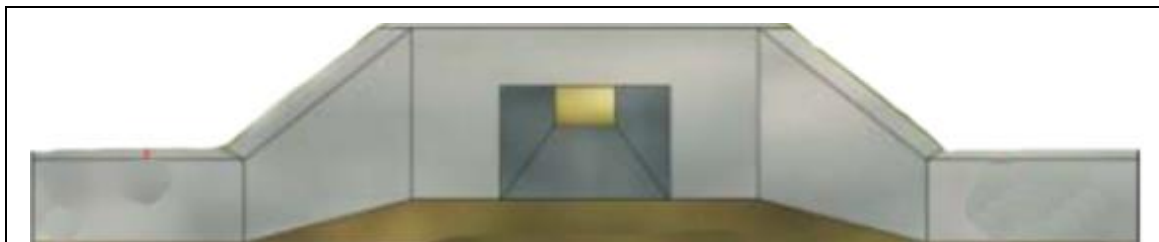
Anexo 14.5. Paso de fauna de anfibios visto de un costado

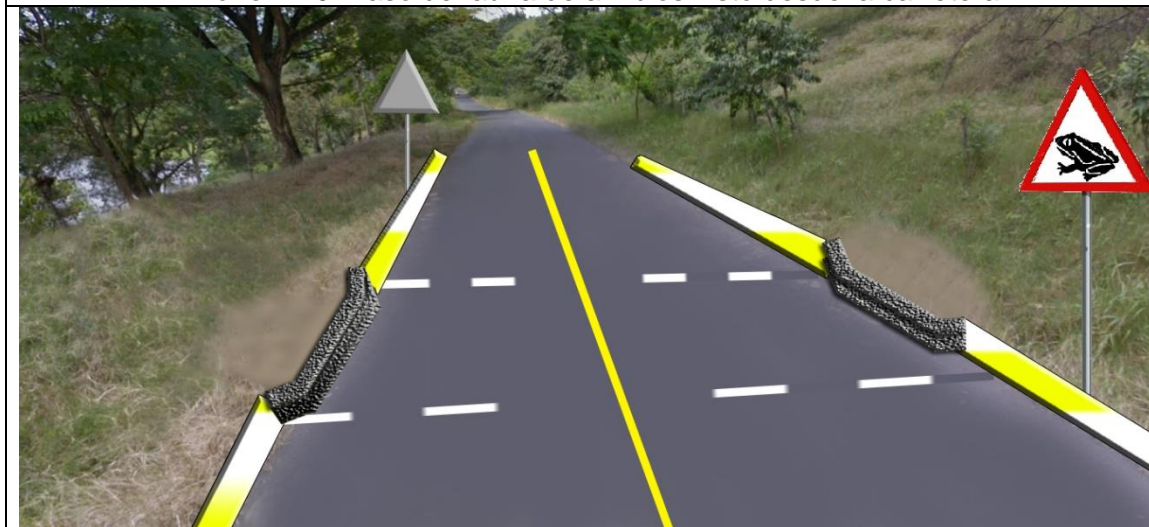
Anexo 14.6. Paso de fauna de anfibios visto desde la carretera
